Rétablissement de la connectivité des populations de poissons dans le contexte d'un chantier routier, Tingwick, Québec

Prix de réalisation environnementale pour l'ATC Résumé de la candidature

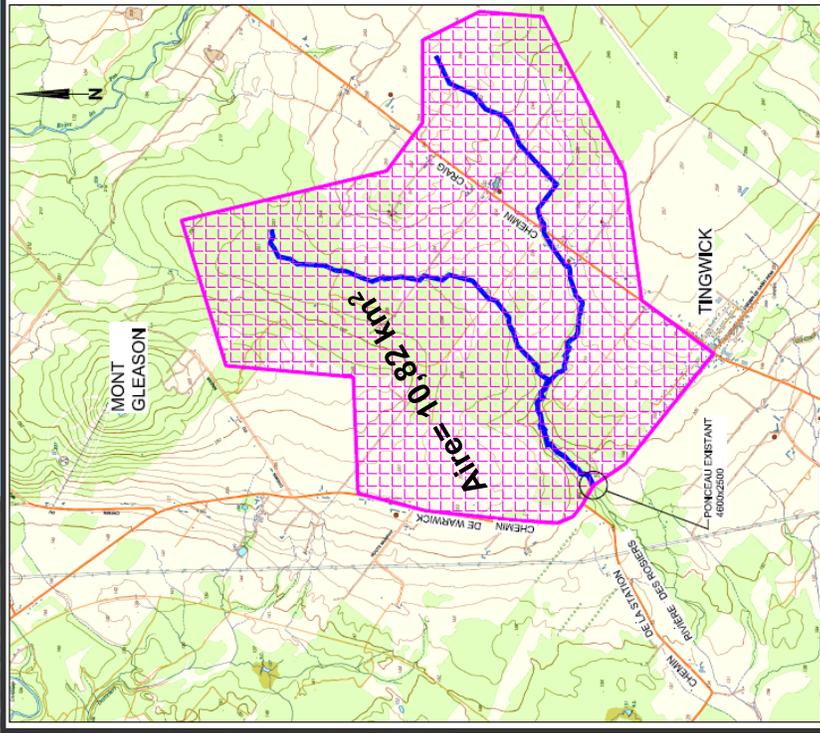
ANNEXE 1: ÉTAT DES LIEUX AVANT LES TRAVAUX

La principale préoccupation environnementale résidait dans l'impossibilité pour le poisson de circuler de part et d'autre de la structure à remplacer, soit un ponceau rectangulaire (4,5 m de large sur 2,5 m de haut et 42 m de longueur). En effet, ce ponceau en béton armé présentait un affouillement et une chute verticale à la sortie de près de 2 m, le rendant infranchissable pour les poissons (voir annexe 1). L'ouverture de la structure était aussi nettement insuffisante, engendrant une accélération excessive de la vitesse d'eau et causant une seconde difficulté relative à la montaison du poisson. De surcroît, cette accélération de vitesse entraînait une érosion majeure des berges sur près de 75 mètres en aval (voir annexe 1). Ces différentes problématiques ont entraîné un blocage des échanges biologiques entre les populations de poissons. Du coup, le cours d'eau - reconnu pour sa présence d'ombles de fontaine (*salvelinus fontinalis*) et drainant une eau de qualité - voyait sa partie amont de 4,7 km de longueur et drainant 10,82 km² être inaccessible pour la fraie (voir annexe 1).

Chute de 2 m,
infranchissable pour
le poisson

Affouillement

Érosion des berges

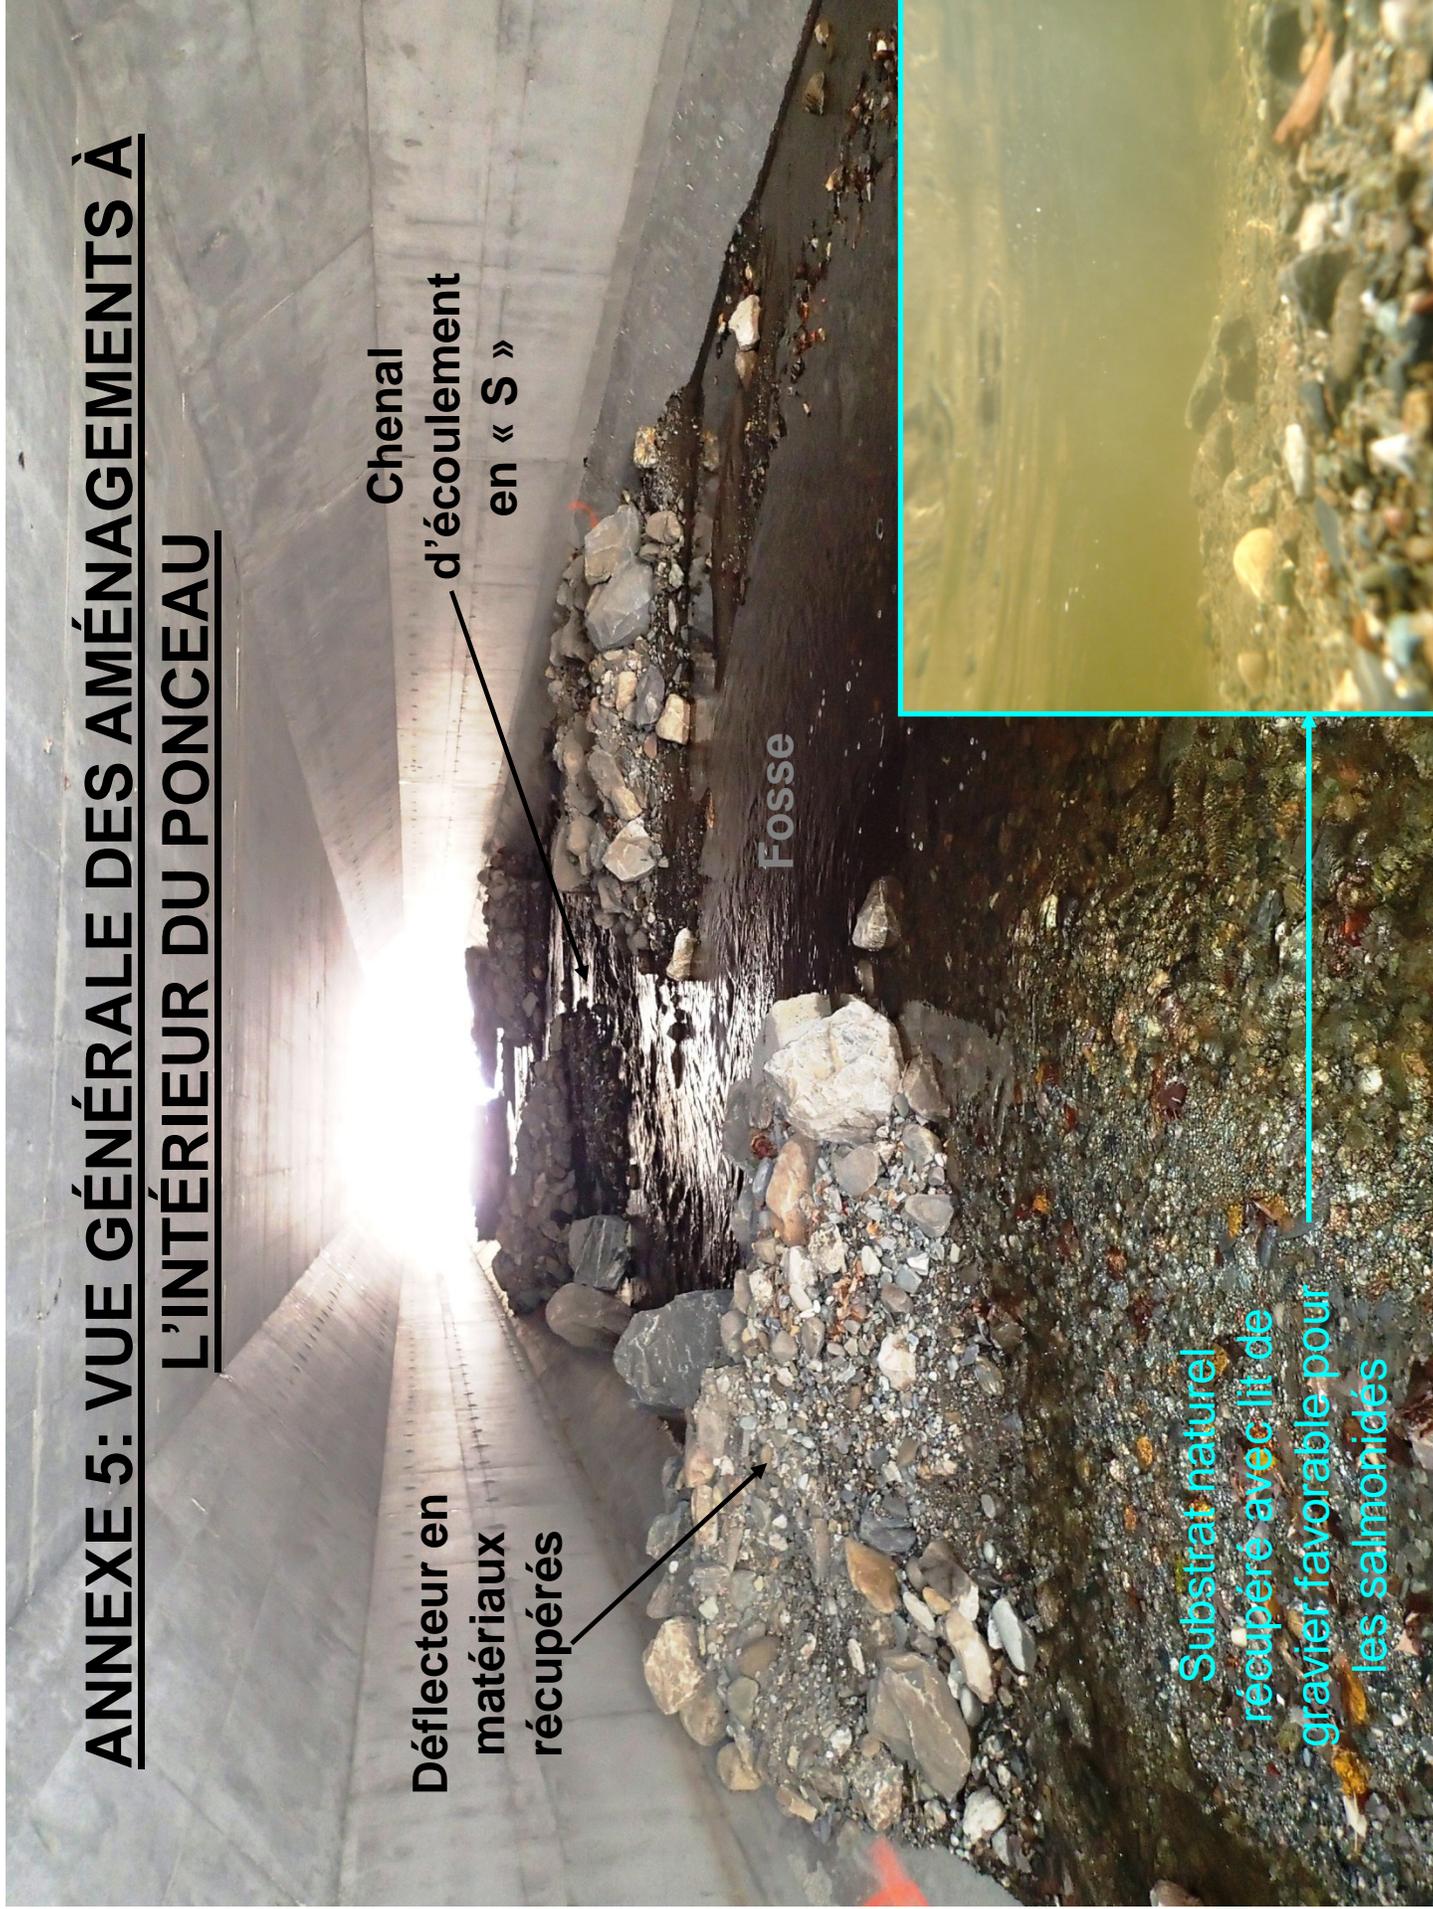
ANNEXE 5: VUE GÉNÉRALE DES AMÉNAGEMENTS À L'INTÉRIEUR DU PONCEAU

Défecteur en matériaux récupérés

Chenal d'écoulement en « S »

Fosse

Substrat naturel récupéré avec lit de gravier favorable pour les salmonidés

1-Déflecteurs : huit déflecteurs ont été aménagés dans le ponceau. Ceux-ci sont disposés sur le radier du ponceau, en alternance sur la rive gauche à la rive droite. De la pierre ronde et du gravier naturel provenant des excavations ont été récupérés pour aménager les déflecteurs, réduisant considérablement le coût des aménagements. Le recours à de la pierre ronde provenant d'un champ agricole, préalablement rincée, a aussi été possible. Pour solidifier les déflecteurs face au courant, des butées de ciment récupérées ont été insérées au centre du déflecteur plutôt que des matériaux préfabriqués. Ces butées ont aussi permis de réduire les frais de l'aménagement, tout

en offrant le même rendement. Au final, il en résulte un chenal d'écoulement en forme de « S » qui ralentit la vitesse de l'eau et concentre l'eau en période d'étiage, assurant le passage du poisson.

2-Radier et fosses : Une surface bétonnée comme radier entraîne une accélération de la vitesse de l'eau par rapport à un substrat naturel (coefficient de rugosité). Pour contrer cet effet de vitesse du béton lisse, du substrat naturel provenant du lit de la rivière a été récupéré lors des travaux de démolition et de déblai. Ce matériel, maintenant déposé sur le radier de la nouvelle structure, en augmente sa rugosité et réduit ainsi la vitesse de l'eau (voir annexe 5). Le matériel a été trié de manière à ce que les diamètres correspondent à ceux que l'on retrouve dans une frayère de salmonidés, tout en étant propre à ce qui prévaut dans le cours d'eau d'origine, soit un mélange de sable grossier, de pierres et de gravier de rivière tout à fait approprié pour l'espèce de poisson visée, l'omble de fontaine. Ces efforts se traduisent par un habitat faunique nettement amélioré, également profitable du point de vue économique. Seulement avec la réutilisation des matériaux (qui implique notamment moins de manutention et de transport), on calcule une économie appréciable estimée à 20 %.
