**Réparation d'urgence d'une route emportée par un glissement  
de terrain dans des argiles sensibles, Saint-Denis-sur-Richelieu,  
Québec**

**Communication préparée pour la séance suivante :  
Réparation et reconstruction d'urgence d'infrastructures de  
transport endommagées par des catastrophes  
environnementales**

Congrès de 2014  
de l'Association des transports du Canada,  
Montréal (Québec)

2014-04-30

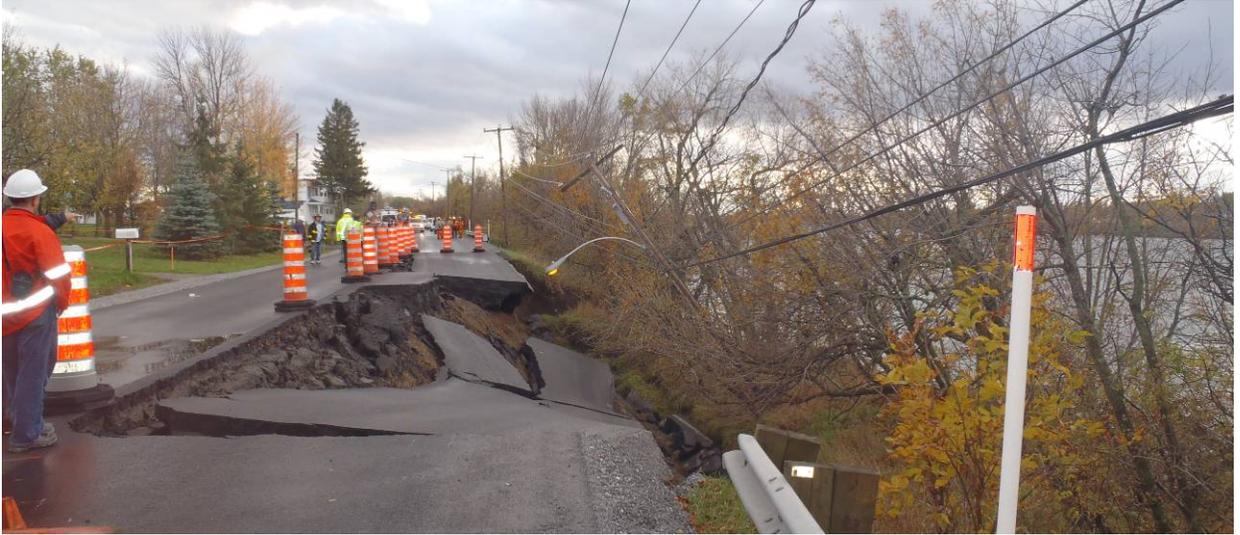
Un glissement de terrain de type rotationnel profond s'est produit le 20 octobre 2011 à Saint-Denis-sur-Richelieu, emportant subitement une voie complète de la route 133 (figure 1). Cette route longe la rive droite de la rivière Richelieu qui s'écoule du sud vers le nord (figure 2). Cette configuration de la rivière rend la région très propice aux inondations qui peuvent être entraînées par la formation d'embâcles au printemps lors de la fonte des glaces au sud, alors que le nord est encore gelé. Quelques mois avant le glissement de terrain d'octobre 2011, la vallée de la rivière Richelieu a été inondée pendant plusieurs semaines, ce qui a entraîné une hausse du niveau de la rivière et des débits supérieurs aux limites d'une crue centennale. Cette catastrophe naturelle, caractérisée comme étant la plus longue de l'histoire du Québec selon Environnement Canada, a laissé une marque d'érosion d'environ 2 m de hauteur dans le secteur où est survenu le glissement de terrain (figure 3).

Figure 1 – Vue d'ensemble du glissement du 20 octobre 2011 à Saint-Denis-sur-Richelieu (photo MTQ-PA200001).

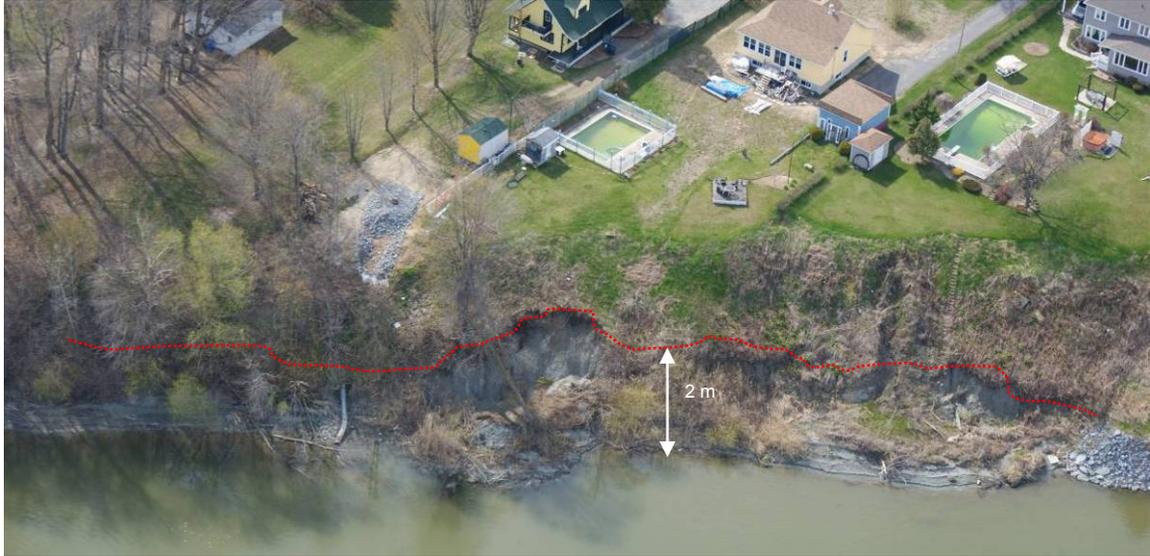
Figure 3– Vue des berges de la rivière Richelieu, montrant l'effet de l'érosion au pied des berges causée par les inondations du printemps 2011, ainsi qu'un petit glissement de terrain (photo MTQ-DSC02100).

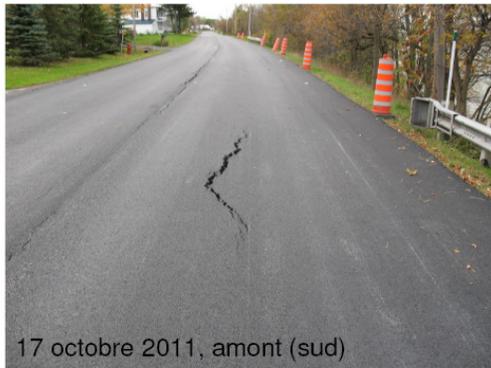
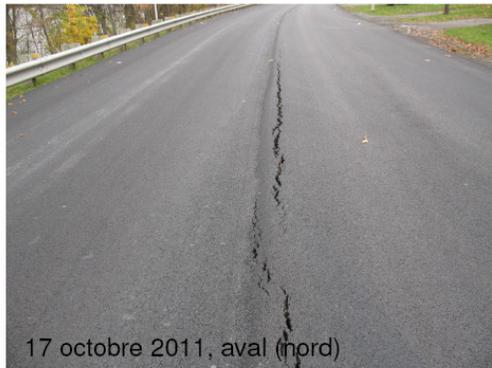
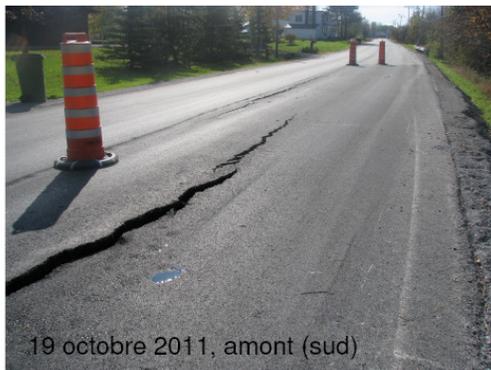
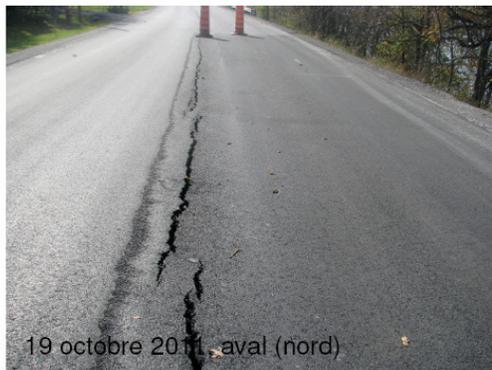
Le pavage avait été refait sur la route 133 quelques semaines avant le glissement de l'automne 2011. À l'endroit du site du glissement de terrain, le devers de la courbe avait été modifié et la surface avait été rehaussée en sommet de talus d'une couche de pavage d'environ 0.4 m. Les signes précurseurs d'instabilités, qui étaient présents depuis plusieurs années à la surface du pavage à plusieurs endroits sur la route, n'étaient donc plus visibles. Quelques jours avant le glissement, soit le 17 octobre 2011, une fissure en arc de cercle dans le revêtement a été repérée dans la voie en direction sud lors d'une visite de routine par un surveillant routier du MTQ (figure 4). Le 19 octobre, la fissure présentait un décalage vertical important (de quelques centimètres) (figure 4) ce qui a entraîné la fermeture de la voie en direction sud vis-à-vis la zone fissurée. Le 20 octobre au matin, les représentants locaux du MTQ communiquaient avec le SGG pour leur faire part de ces nouvelles observations. Le glissement de terrain s'est finalement produit vers la fin de l'avant-midi, emportant complètement la voie en direction sud. Sous les recommandations des spécialistes en géotechniques du SGG, la route fût alors immédiatement fermée à la circulation. En plus d'emporter une partie de la route, le glissement fit basculer un poteau de fil électrique supportant un transformateur, ce qui nécessita une intervention d'urgence de la part d'Hydro-Québec pour éviter une rupture de courant dans le secteur.

Figure 4– Vue des fissures observées dans le revêtement quelques jours avant le glissement de Saint-Denis-sur-Richelieu (photos du MTQ, les 17 et 19 octobre 2011).

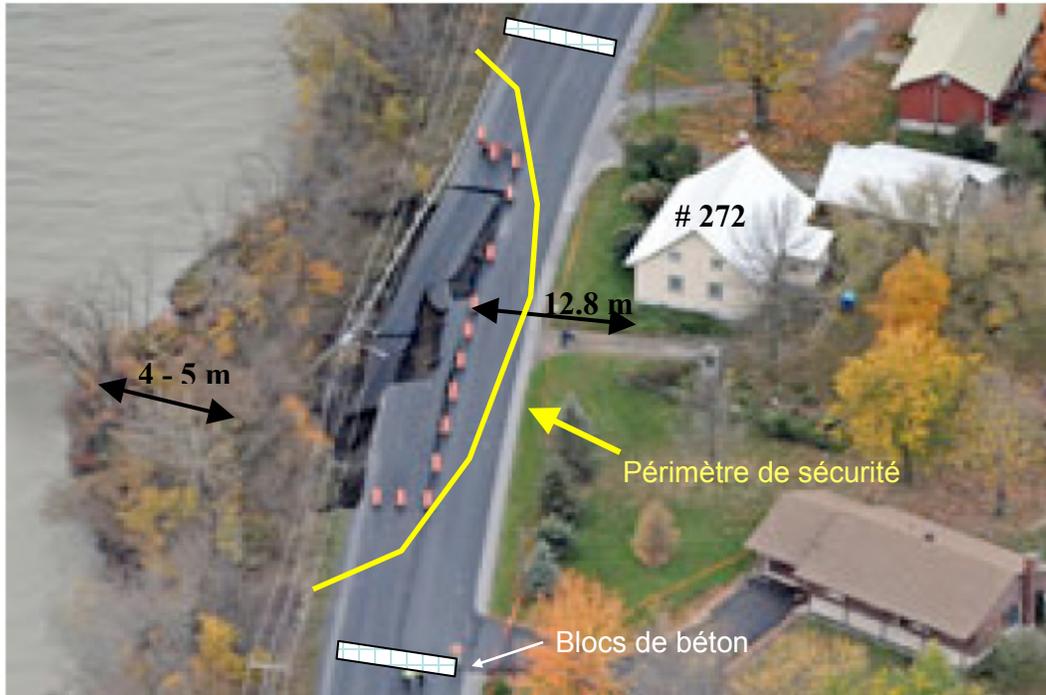
À l'endroit du glissement de terrain, la berge a une hauteur de 6,7 m au-dessus du niveau de la rivière. Le glissement de terrain, de type rotationnel, avait un recul d'environ 5 m, soit du sommet de talus jusqu'à la ligne de centre, et s'étendait sur une distance longitudinale de 39 m (figure 5). Une bonne partie

des débris du glissement, qui étaient très peu remaniés, est restée à l'intérieur de la cicatrice. Ces débris se sont avancés dans la rivière sur une distance d'environ 4 à 5 m. L'escarpement arrière du glissement ne mesurait seulement que 3,4 m de hauteur. À l'intérieur de la cicatrice du glissement, il était possible d'observer les nombreuses couches d'asphalte posées dans le passé. Les figures 6 et 7 montrent que l'asphalte avait une épaisseur d'environ 1,4 m en bordure de la pente, alors qu'elle n'était que de quelques dizaines de centimètres au centre de la chaussée. Cette forte épaisseur du revêtement en bordure de la pente indique que l'ensemble du talus se déformait lentement par fluage depuis quelques décennies.

Figure 5– Vue du glissement de terrain de Saint-Denis-sur-Richelieu et des débris qui se sont avancés dans la rivière (Agence QMI, Maxime Landry, 20 octobre 2011).

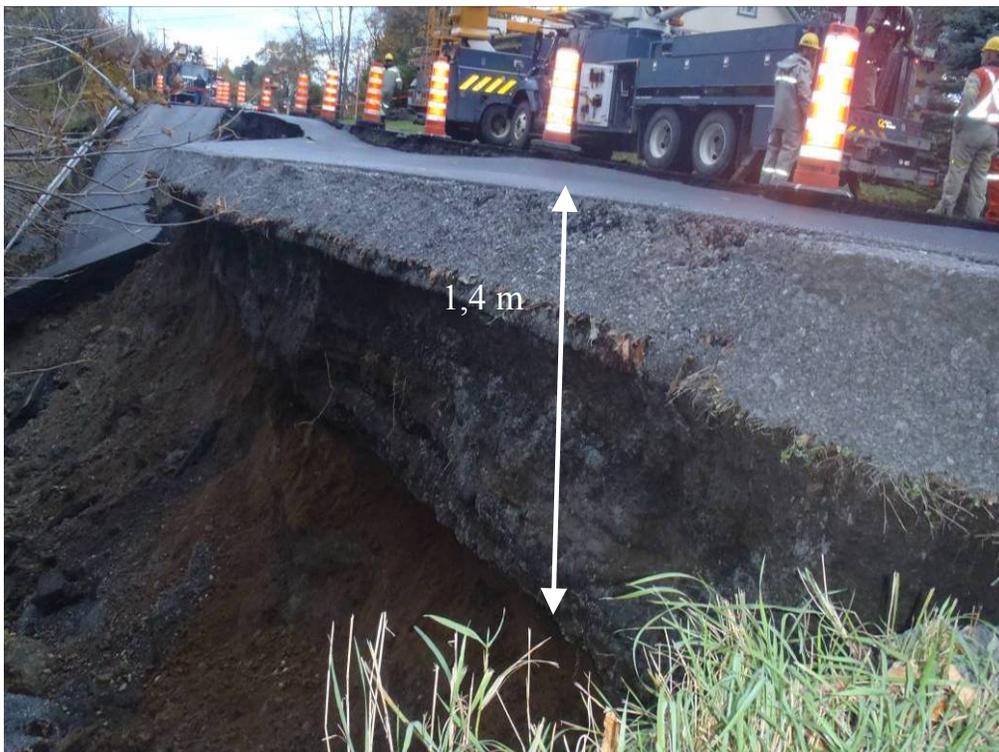
Dans le cas présent, les propriétés géotechniques de l'argile, les pressions d'eau souterraine ascendantes à la base des talus ainsi que la forte inclinaison des pentes étaient des facteurs prédisposant le site aux glissements de terrain. L'érosion sévère du pied du talus, survenue lors de la crue exceptionnelle du printemps précédent, a contribué à la dégradation des conditions de stabilité. Ainsi, les conditions d'eau souterraine, plus défavorables à l'automne suivant, ont suffi au déclenchement du glissement de terrain en octobre 2011. Les calculs de stabilité à rebours du glissement ont démontré que le rôle de la petite couche d'asphalte, ajoutée un mois auparavant, avait été négligeable.

Figure 6– Épaisseur du revêtement visible dans la cicatrice du glissement de terrain en bordure de la route (photo MTQ-PA200022).

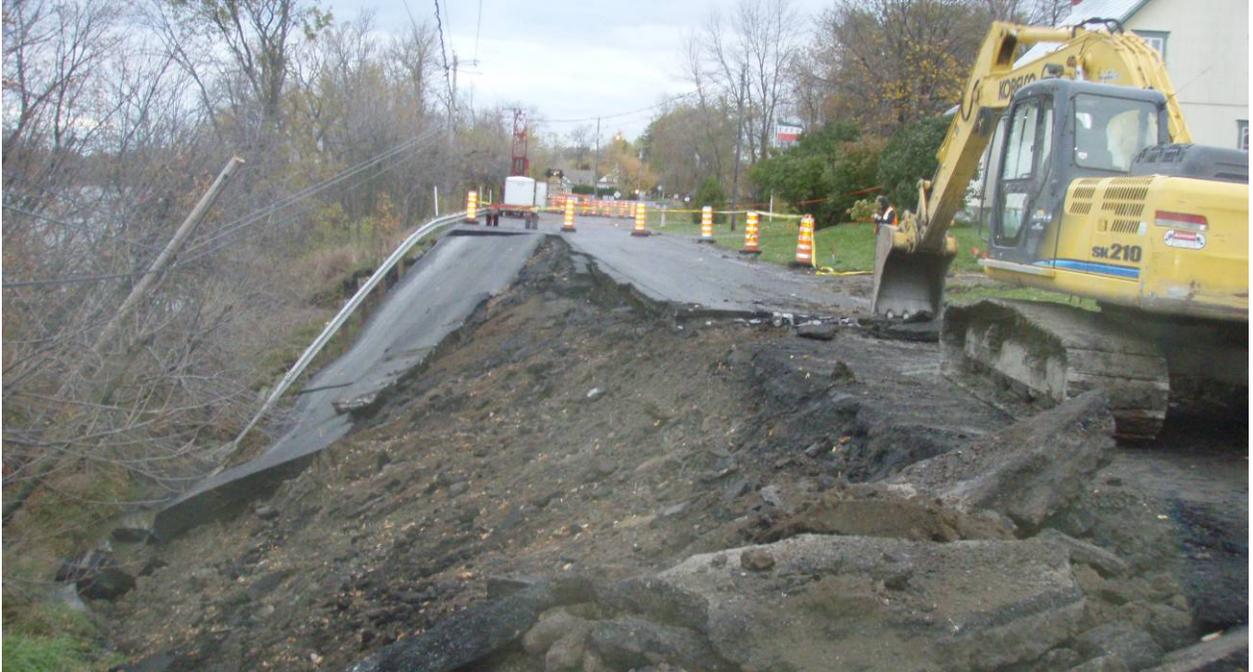
Figure 7– Épaisseur du revêtement visible vers le milieu de la chaussée (photo MTQ-PA250031).

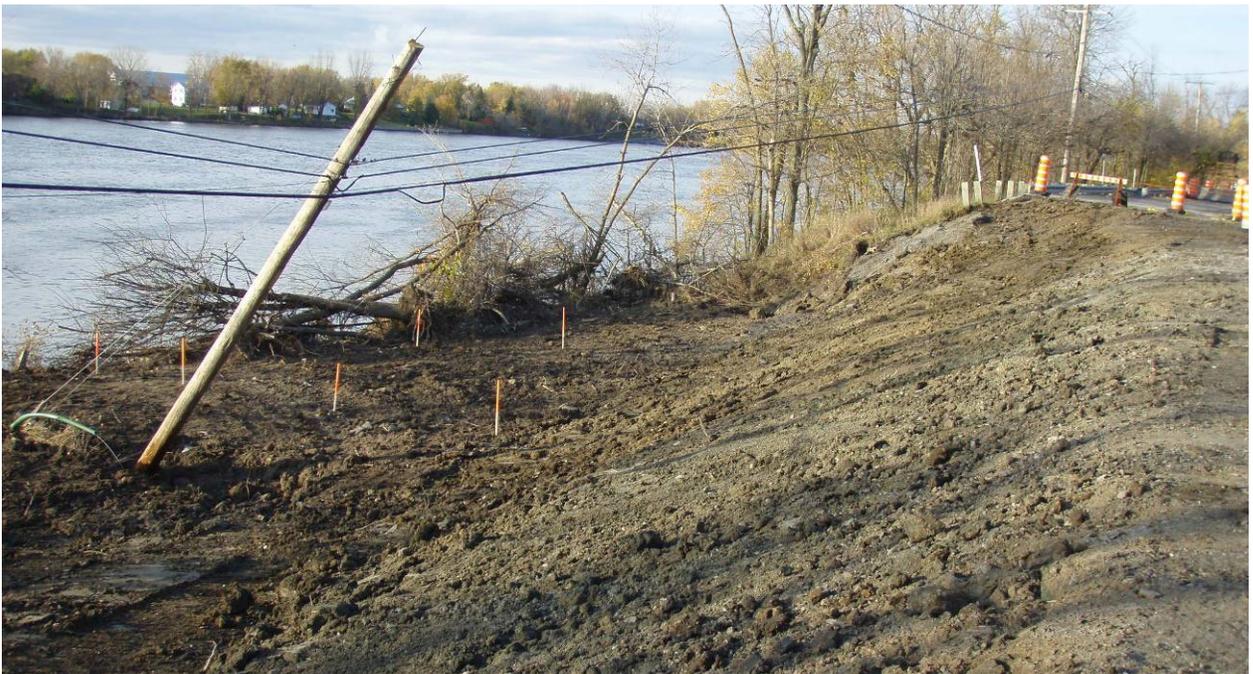
Figure 8– Adoucissement de l'escarpement pour la réalisation de sondages géotechniques dans la cicatrice du glissement de terrain (photo MTQ-PA2600111).

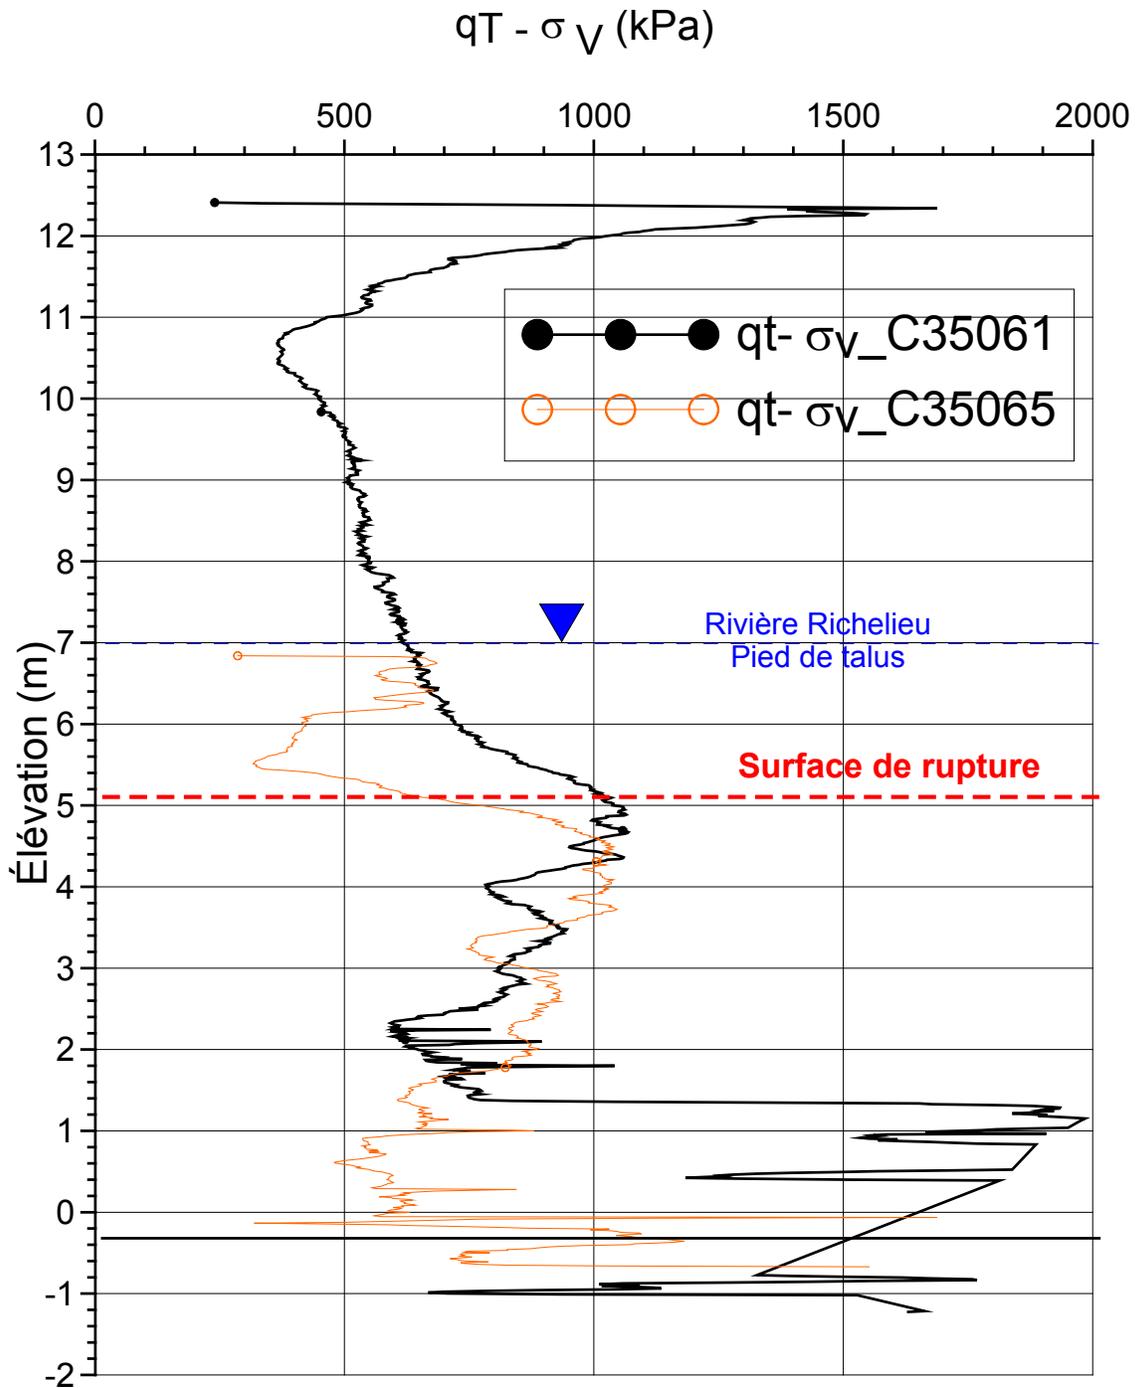
La figure 10 présente deux profils de résistance en pointe nette ( $q_t - \sigma_v$ ), mesurée au piézocône, pour les sondages C35061 et C35065. Le premier est localisé en sommet de talus, dans le sol intact et sert de profil de référence avant le glissement. Le second (C35065) a été réalisé au pied du talus, dans les débris du glissement, afin de déterminer la position de la surface de rupture.

Le sondage au piézocône C35061, donne un aperçu de la stratigraphie des sols en place avant l'évènement. En surface, la croûte argileuse a une épaisseur de l'ordre de 3 m. Rencontré sous cette profondeur, le dépôt d'argile marine sensible se poursuit jusqu'à 12,4 m de profondeur sous la route, soit jusqu'à l'élévation 1,3 m (figure 10). Un dépôt stratifié de sols argileux et sableux a été rencontré entre les élévations 1,3 et -1,8 m. Le refus est atteint à cette élévation sur une couche de till très dense.

Les sondages au piézocône, réalisés à l'intérieur du glissement, ont permis de bien repérer la surface de rupture, comme l'illustre le profil C35065 montré à la figure 10. Celle-ci est identifiée sur cette figure à l'élévation 5,25 m, soit à environ 8,5 m de profondeur par rapport à la surface de la route. Au-dessus de cette altitude, le profil du C35065 indique que les sols sont remaniés, puisque la valeur de «  $q_t - \sigma_v$  » est de l'ordre de 40 % inférieure à celle du sondage de référence C35061. Sous la surface de rupture, les deux profils de résistance se superposent, ce qui indique qu'ils sont tous les deux dans un sol intact sous cette élévation.

Figure 10– Sondage de référence au piézocône C35061 superposé au sondage C35065 réalisé dans les débris du glissement de terrain.

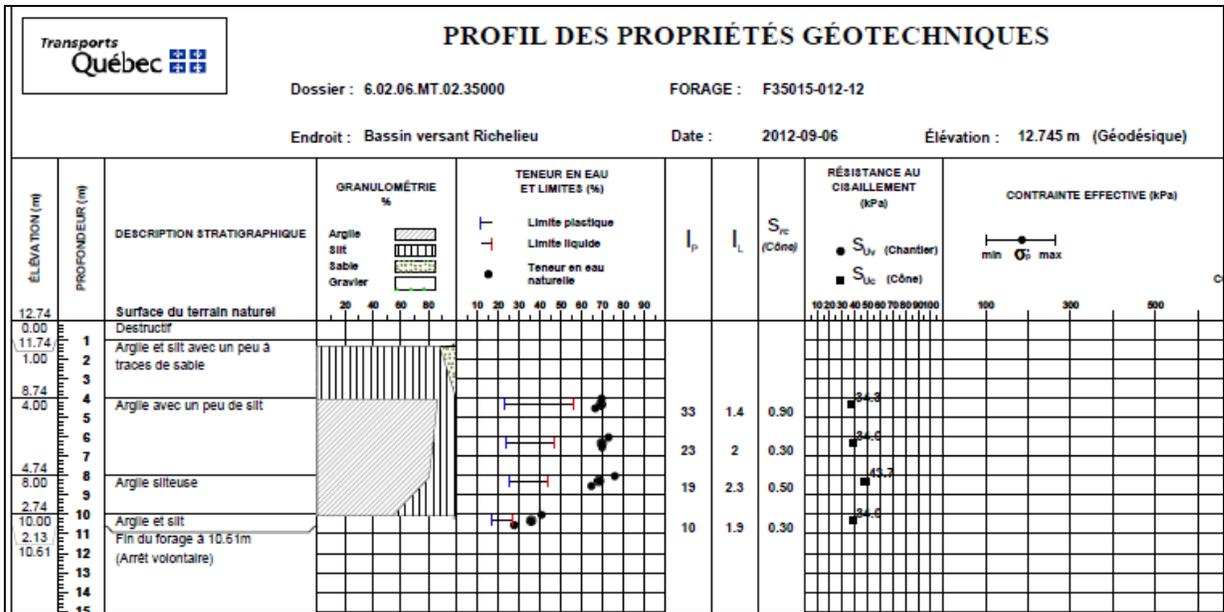
Un des profils géotechniques réalisés à proximité du site du glissement de terrain est présenté à la figure 11. L'indice de plasticité du dépôt argileux diminue avec la profondeur (de 33 à 10) et l'indice de liquidité est assez élevé, avec des valeurs comprises entre 1,4 et 2,3 (figure 11). La résistance au cisaillement non drainé à l'état remanié montre des valeurs faibles comprises entre 0,3 et 0,9 kPa. La résistance au cisaillement non drainé mesurée au scissomètre donne des valeurs de l'ordre de 40 kPa à partir de la base de la croûte argileuse jusqu'au pied de talus.

Figure 11– Profil géotechnique réalisé à proximité du site du glissement de terrain, F35015-012-12.

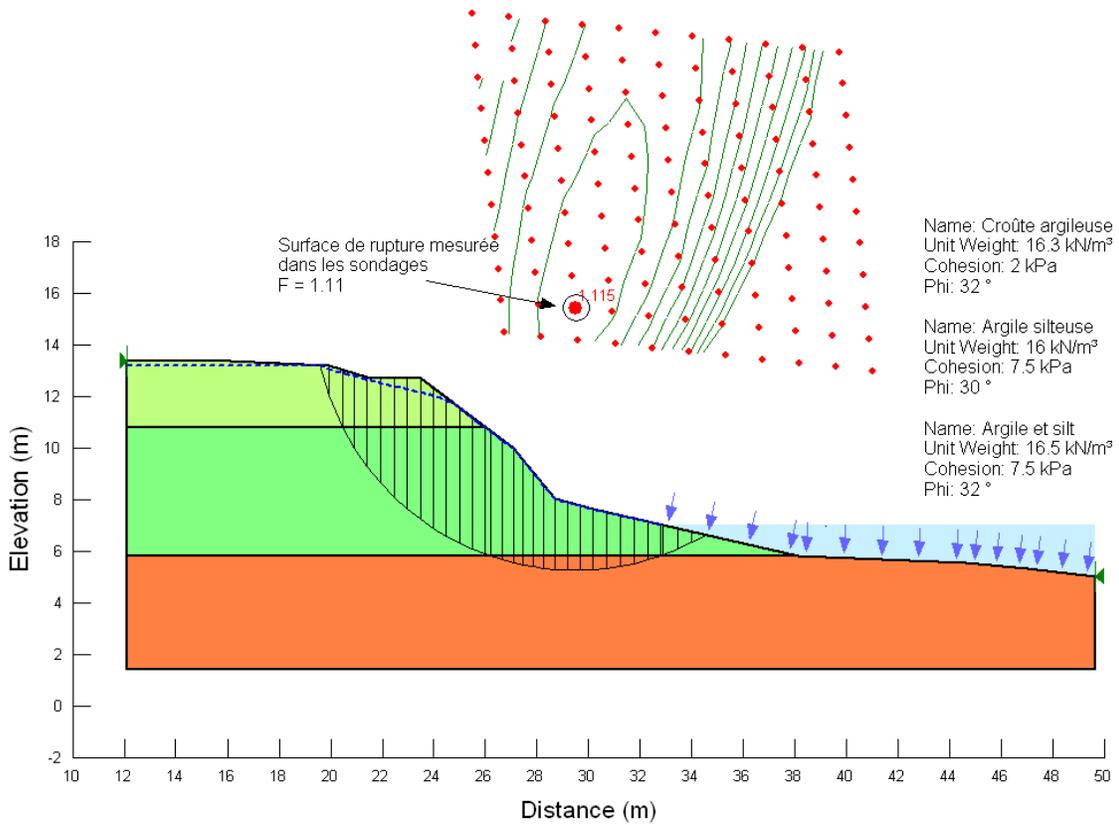
La géométrie des lieux avant le glissement ainsi que la position de la surface de rupture étant bien connues, un calcul de stabilité à rebours a été réalisé, de façon à obtenir un coefficient de sécurité de l'ordre de 1 (figure 12). Le cercle qui représente le mieux celui détecté dans les sondages ( $F = 1,12$ ) est montré à la figure 12.

Figure 12– Analyse de stabilité à rebours au site du glissement de terrain.

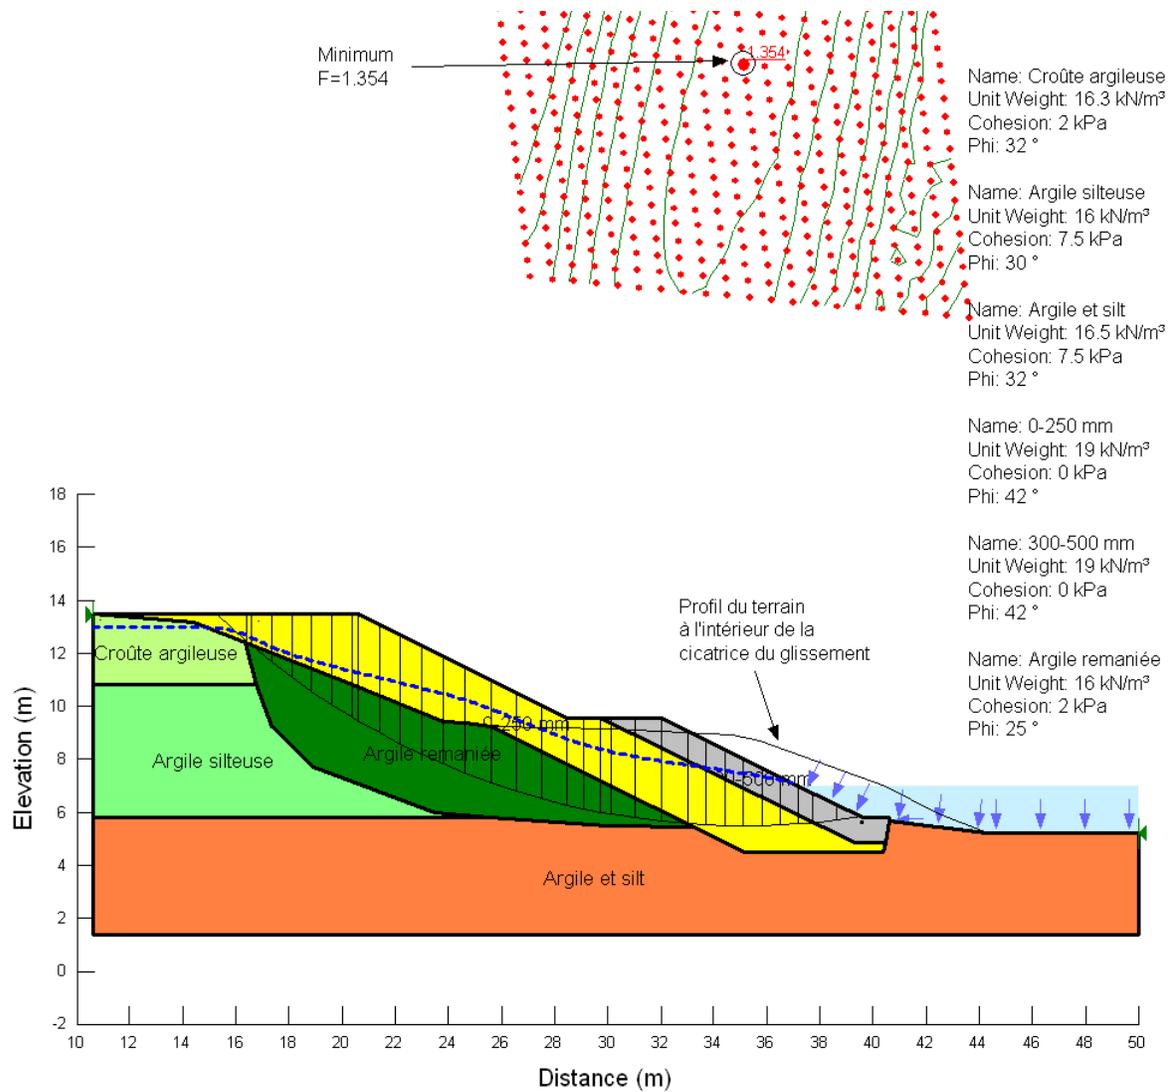
Figure 13 – Calcul de stabilité pour la reconstruction du talus.

Ces résultats de l'étude à rebours ont ensuite servi à dimensionner les travaux nécessaires à la stabilisation du site, en cherchant à atteindre une augmentation de l'ordre de 30 % du coefficient de sécurité. Les paramètres de résistance considérés dans les débris sont plus faibles que dans les sols intacts pour tenir compte que ces sols ont été complètement déstructurés par le mouvement ( $\Phi'$  de  $25^\circ$  et  $c'$  de 2 kPa). La figure 13 illustre le coefficient de sécurité minimal obtenu pour la pente stabilisée ( $F = 1,35$ ). Une étude hydraulique a aussi été réalisée (Gagné, 2011) afin de déterminer les calibres de pierres à utiliser et les épaisseurs minimums à placer.

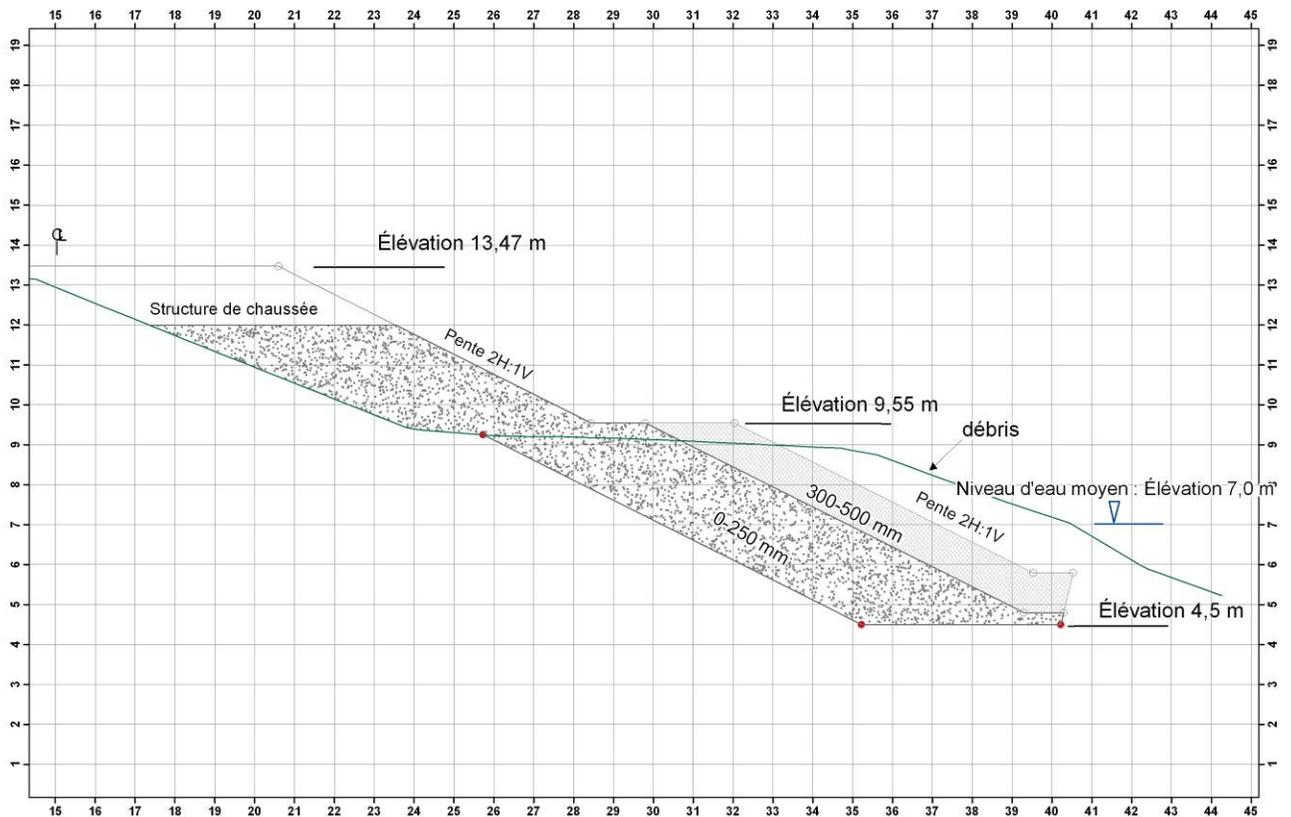
Figure 14 – Conception des travaux de stabilisation pour le site du glissement.

Les travaux ont d'abord consisté en la reconstruction du talus à l'endroit du glissement, par la mise en place d'un contrepoids stabilisateur en empierrement de calibre 0-250 mm à la base de la pente (figure 14). Dans ce genre de réparation, il est très important que le contrepoids ne repose pas sur des colluvions du glissement de terrain, pour diminuer les risques de réactivation. La reconstruction du talus a nécessité au préalable l'excavation des débris situés à l'endroit de la clé contre l'affouillement, où vient se ficher la base du contrepoids dans l'argile intacte sous le lit de la rivière. Dans le cas présent, la base des matériaux d'enrochement a été excavée jusqu'à l'élévation 4,5 m, soit environ

2,5 m sous le niveau de l'eau. Cette opération était la plus délicate des travaux, car la masse instable des débris ne devait pas être remobilisée pour éviter qu'elle se remette en mouvement.

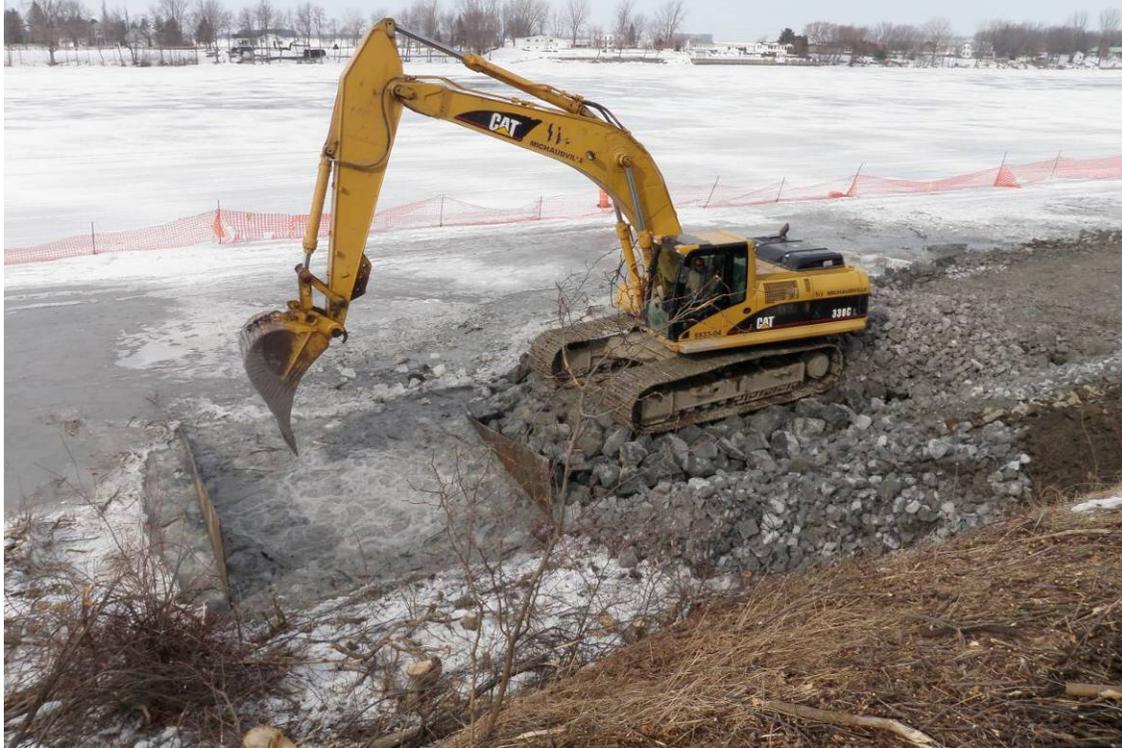
Figure 15 – Mise en place de la clé en enrochement sous le niveau de l'eau et pose simultanée de la carapace contre l'érosion (photo MTQ- P2210025).

Cette première étape était également très importante afin d'éviter de compromettre la sécurité des travailleurs. Afin de ne pas déstabiliser le talus, le travail s'est fait par de courtes sections d'au plus 3 à 4 m de longueur, mesurées dans l'axe de la berge (figure 15). Chaque section excavée était rapidement comblée par l'enrochement et aucune section ne devait être laissée ouverte en fin de journée. Une carapace de pierre de calibre 300-500 mm a été placée à la base du contrepoids pour assurer une protection adéquate contre l'érosion (figure 14). Cette carapace a été montée jusqu'à l'élévation de 9,55 m, soit environ 0,3 m plus haut qu'une crue centennale (Gagné, 2011). L'empierrement a ensuite été prolongé au-dessus du contrepoids de façon à reconstruire le talus jusqu'à la structure de la chaussée avec de la pierre de calibre 0-250 mm.

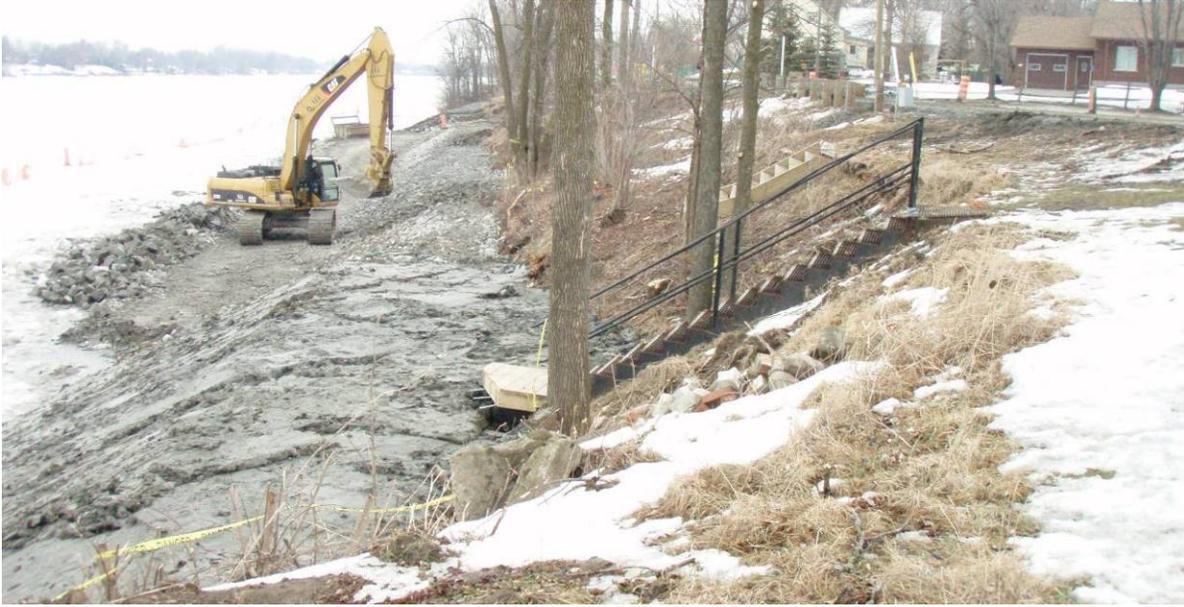
Figure 16– Mise en place de la dernière étape d'enrochement (près de la pelle mécanique) et recouvrement par du sol argileux (au premier plan à gauche) (photo MTQ- P2241922).

Dans l'optique d'assurer la sécurité des travailleurs, la pelle mécanique devait toujours se positionner vis-à-vis de la section déjà stabilisée et les camions déchargeaient le matériel en arrière de la pelle. Une fois la clé en enrochement réalisée jusqu'à l'élévation 8 m, il était possible de remonter progressivement la pierre jusqu'au profil final (figure 16). La partie supérieure de l'enrochement a été recouverte de sols argileux provenant de l'excavation de la clé afin de favoriser la reprise de la végétation sur la berge (figure 16).

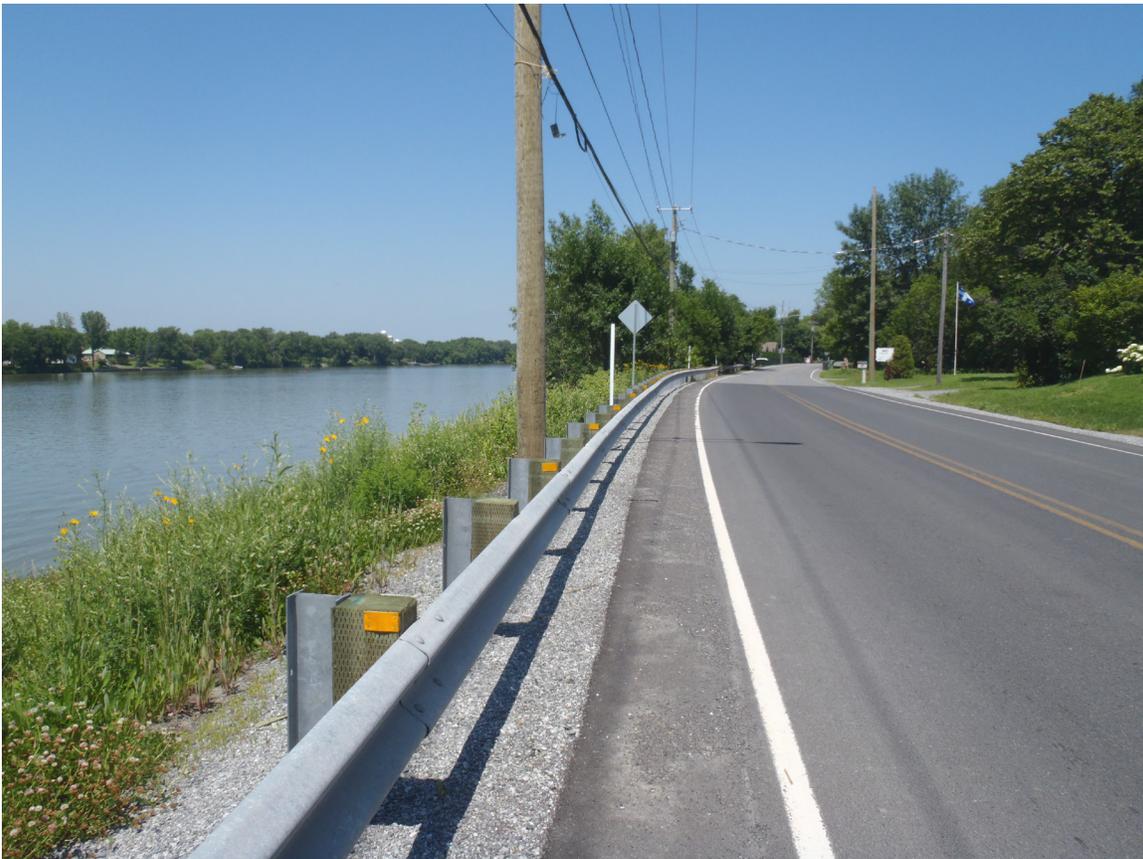
Les travaux de reconstruction du talus se sont déroulés sur une période d'environ 2 semaines permettant ainsi la réouverture de la route. Le pavage final et l'ensemencement du talus se sont déroulés au courant de l'été 2012. La figure 17 présente l'état des lieux environ un an après la fin des travaux. La végétation est bien reprise au-dessus de l'enrochement, donnant un aspect naturel à la berge. Vis-à-vis l'ancienne cicatrice du glissement de terrain, la route se comporte bien et il n'y a aucune déformation dans la chaussée.

Figure 17– Route et talus reconstruits, photo prise en juillet 2013 (MTQ)
